# Dezvoltarea patrimoniului cultural prin restaurarea monumentului istoric Poșta Veche din municipiul Călărași

Beneficiar: **UAT Municipiul Călărași**

# Studiu istoric

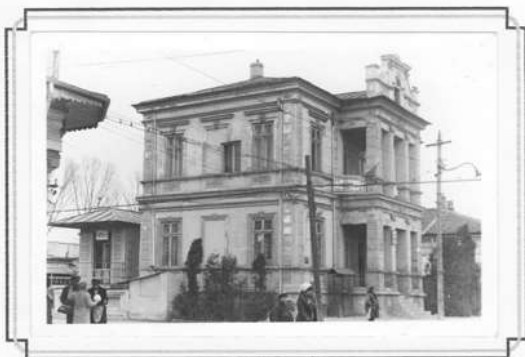
FOTO nr. 13  
POȘTA VECHIE  
Strada București nr. 193, municipiul Călărași, județul Călărași

Fațada principală. Crăpături, fisuri și tencuieli căzute.  
*și la terasa 15 dreapta.*

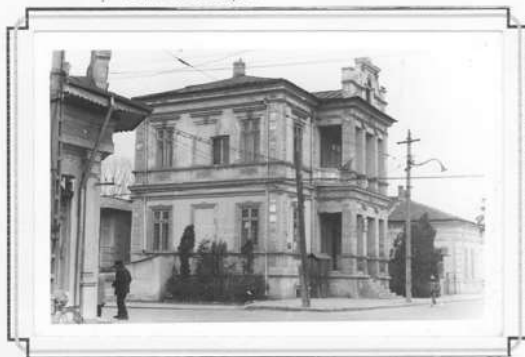
FOTO nr. 14  
POȘTA VECHIE  
Strada București nr. 193, municipiul Călărași, județul Călărași

Fațada principală. Crăpături, fisuri și tencuieli căzute.  
*și la terasa dreapta.*

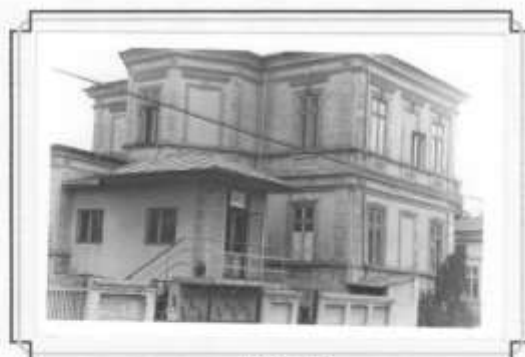
FOTO nr. 17  
POȘTA VECHIE  
Strada București nr. 193, municipiul Călărași, județul Călărași

Fațada posterioară și laterală dreapta. Crăpături, fisuri și tencuieli căzute.

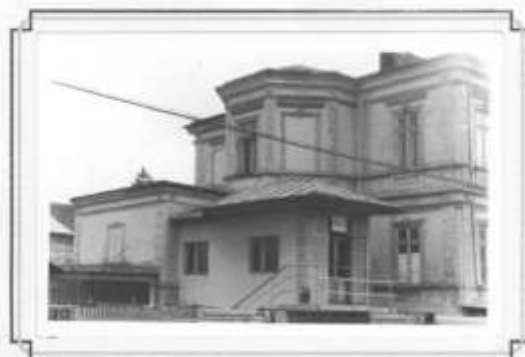
FOTO nr. 18  
POȘTA VECHIE  
Strada București nr. 193, municipiul Călărași, județul Călărași

Fațada posterioară și laterală dreapta. Crăpături, fisuri și tencuieli căzute.

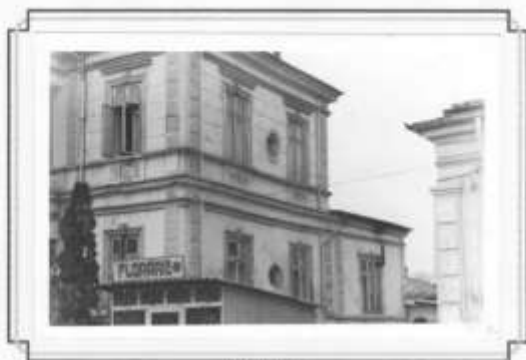
FOTO nr. 18  
POȘTA VECHIE  
Strada București nr. 193, municipiul Călărași, județul Călărași

Fațada laterală stînga și parțial cea principală. Crăpături, fisuri și tencuieală căzută.

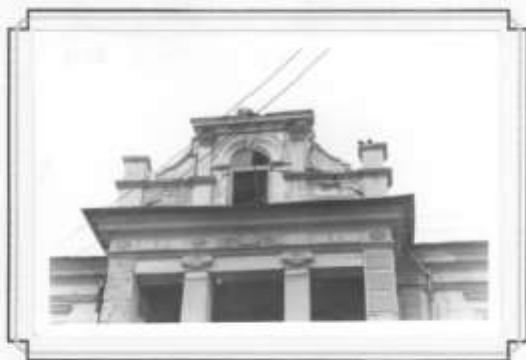
FOTO nr. 20  
POȘTA VECHIE  
Strada București nr. 193, municipiul Călărași, județul Călărași

Detaliu fațada principală. Crăpături, fisuri și tencuieală căzută.

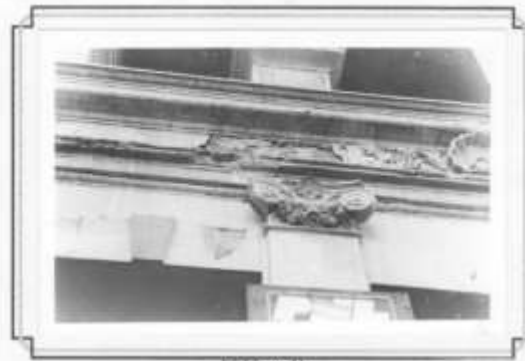
FOTO nr. 21  
POȘTA VECHIE  
Strada București nr. 193, municipiul Călărași, județul Călărași  
Fațada principală. Detaliu la etaj I. Tencuieală căzută.

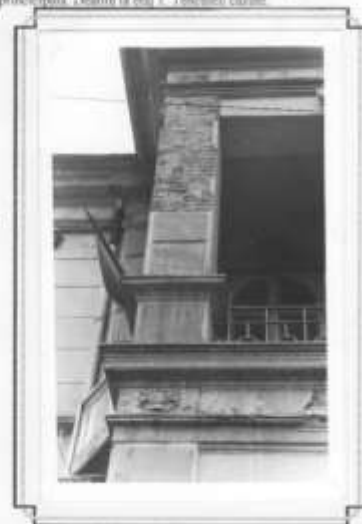
FOTO nr. 22  
POȘTA VECHIE  
Strada București nr. 193, municipiul Călărași, județul Călărași

Detaliu fațada principală.  
Tencuieală și profile căzute.

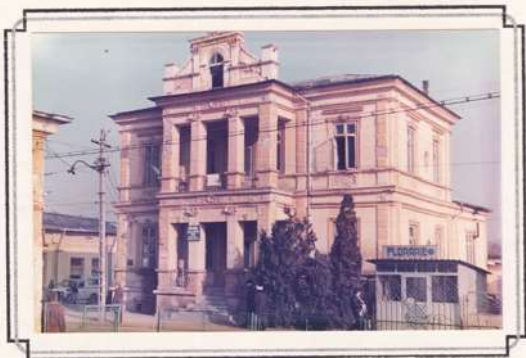
FOTO nr. 29  
POȘTA VECHIE  
Strada București nr. 193, municipiul Călărași, județul Călărași  
Fațada principală și fațada laterală stânga. Crăpături la frontispiciu.

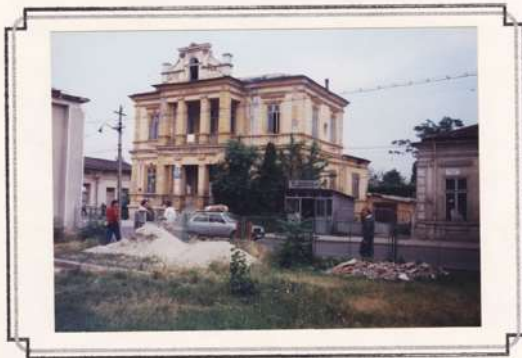
FOTO nr. 30  
POȘTA VECHIE  
Strada București nr. 193, municipiul Călărași, județul Călărași  
Fațada principală și fațada laterală stânga. Crăpături la frontispiciu.

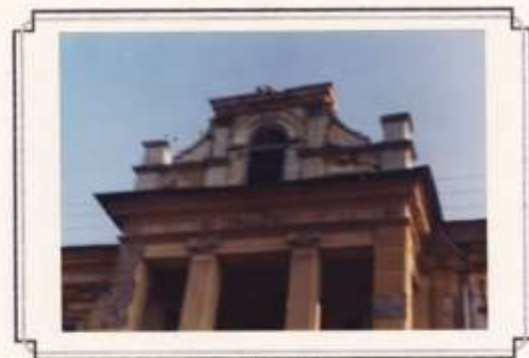
FOTO nr. 31  
POȘTA VECHIE  
Strada București nr. 193, municipiul Călărași, județul Călărași  
Detaliu fațada principală. Crăpături la frontispiciu și tencuială căzută la coloane.

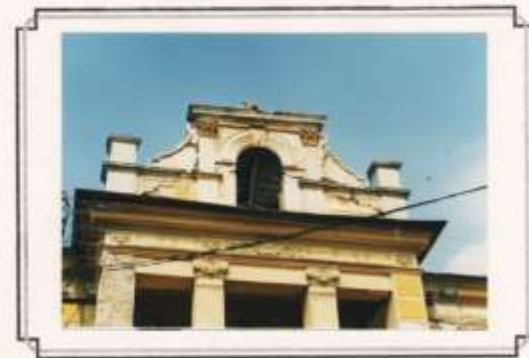
FOTO nr. 32  
POȘTA VECHIE  
Strada București nr. 193, municipiul Călărași, județul Călărași  
Detaliu fațada principală. Crăpături la frontispiciu și tencuială căzută la coloane.
